Motoseghe in azione sull'argine del fiume Maggia?

Vi spieghiamo perché

Per molti anni la vegetazione lungo gli argini del fiume Maggia, dalla località Merige fino alla foce, si è sviluppata senza interventi di gestione. L'assenza di gestione ha però generato diverse situazioni critiche e potenzialmente pericolose che vanno sanate.

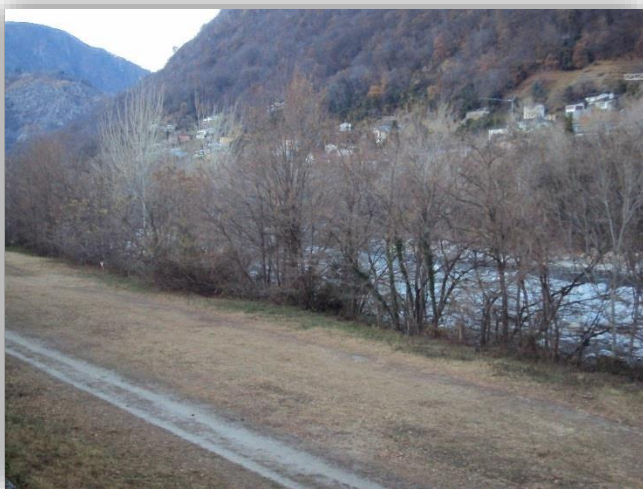
Foto 1. Losone, vegetazione lungo l'argine sommergibile. Fascia non gestita.

I numerosi alberi cresciuti sull'argine sommergibile creano un rallentamento del deflusso del fiume Maggia in caso di piena – il fiume Maggia è secondo a nessuno in fatto di impetuosità delle sue piene - e pertanto vanno sfoltiti. Soprattutto gli alberi di dimensione maggiore in quanto, se travolti dalla forza dell'acqua, con le loro radici riescono a spostare i massi dell'alveo sommergibile, destabilizzandolo. La legislazione federale in materia è chiara: all'interno dell'alveo di un fiume la sicurezza idraulica va assicurata.

Per evitare un impatto eccessivo, anche perché in alcuni punti sull'alveo sommergibile il dirado sarà piuttosto incisivo, gli interventi saranno eseguiti su 3 anni, lungo fasce di 150 metri circa, alternate con fasce di 300 m che saranno interessate dagli interventi negli anni 2018 e 2019. La vegetazione avrà così il tempo di riprendersi gradualmente e l'impatto visivo sarà mitigato.

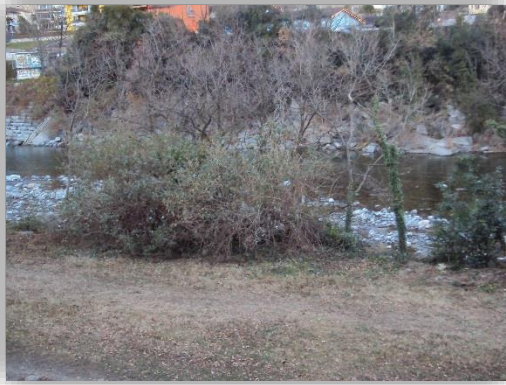
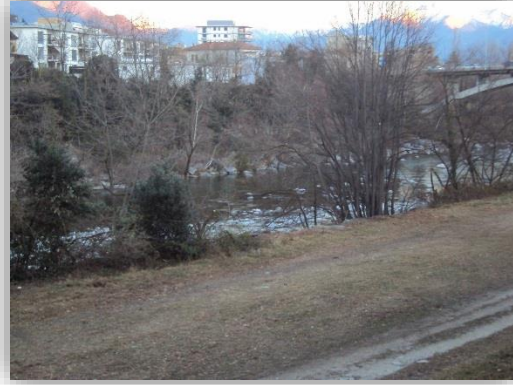
Foto 2 e 3. Losone, argine sommergibile dopo gli interventi di sfoltimento della vegetazione.

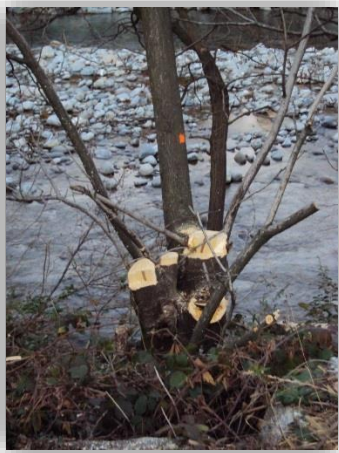
Foto 4. Losone, argine sommergibile. Dettaglio taglio di sfoltimento.

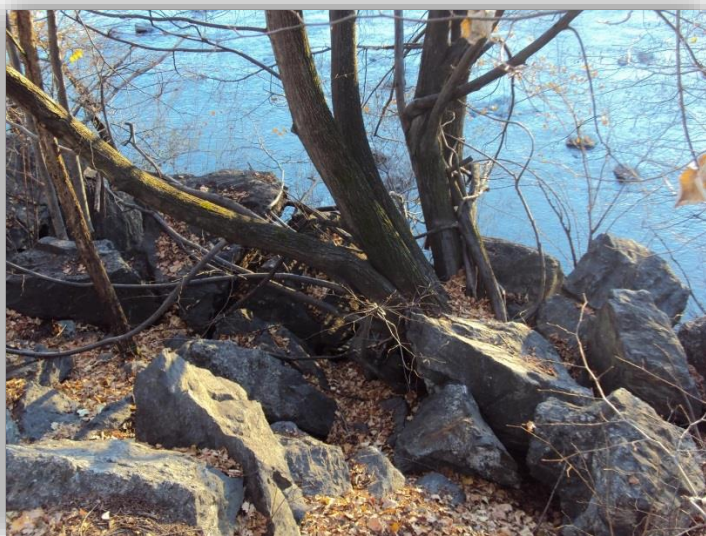
Foto 5. Locarno, argine sommergibile. Grandi alberi destabilizzano l'alveo e vanno pertanto tagliati.

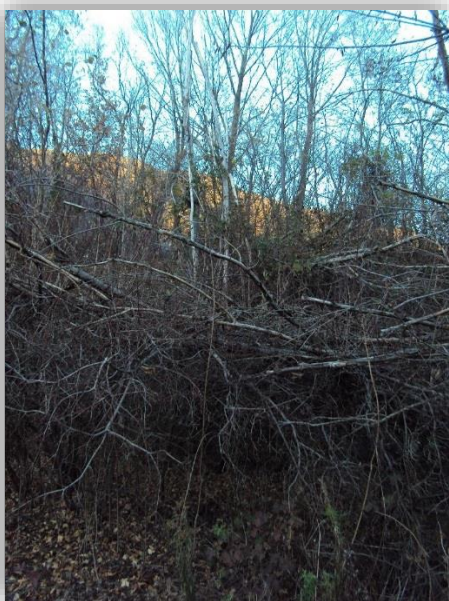
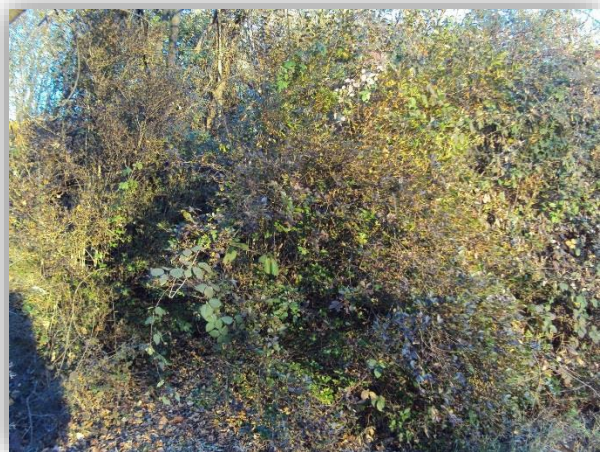
Anche numerosi arbusti e rovi sono cresciuti incontrollati e stanno soffocando gli alberi a medio e alto fusto. Lo strato arbustivo andrà regolarmente potato e gestito nell'interesse del mantenimento di una vegetazione sana e variegata.

Foto 7 e 8. Locarno, argine insommergibile. Alberi divelti e arbusti da potare.

Il progetto prevede una gestione duratura. Anche in questo caso però gli interventi verranno effettuati su fasce ridotte (15-30 m) alternate da fasce prive di interventi.

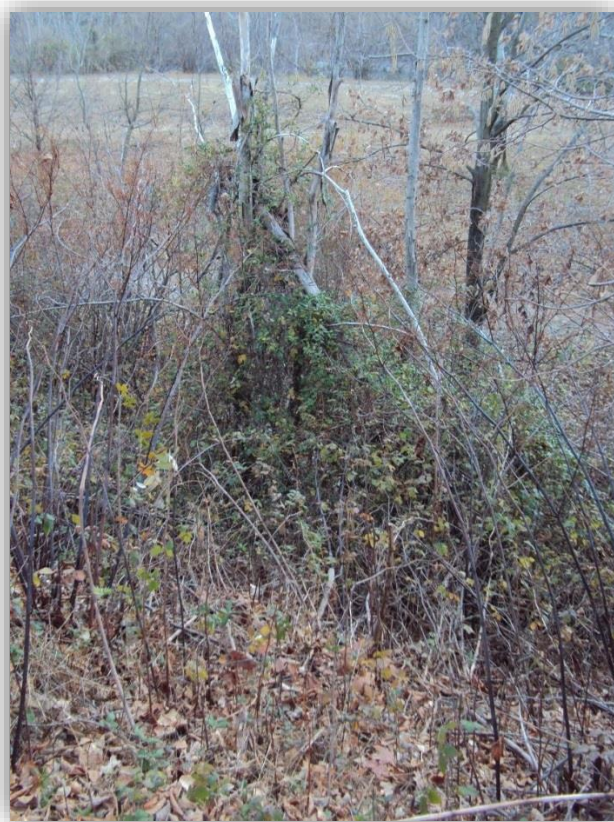
Foto 9. Locarno, piano golenale sommersibile. Isola di vegetazione con alberi morti e arbusti da potare.

Sul piano sommersibile della golenale saranno pure realizzati degli interventi di gestione, con potatura degli arbusti ed eliminazione delle piante morte o che ostacolano il deflusso, quindi creano problemi di sicurezza.

Le grandi querce e altre piante pregiate saranno preservate.
